REGISTRO FOTOGRÁFICO PARA O MONITORAMENTO DE FEIÇÕES GEOESTRUTURAIS E GEOESPELEOLÓGICAS EM CAVIDADES NA SERRA DA BOCAINA, SUDESTE DO PARÁ

**Cláudio Renato Carnevalli Dias, Georgete Dutra, Leandro Luzzi, Rogério Dell'Antônio &
Iuri Viana Brandi**

Departamento de Planejamento de Ferrosos (DIPF), Gerência de Espeleologia e Tecnologia (GAEAF), Vale
S. A.

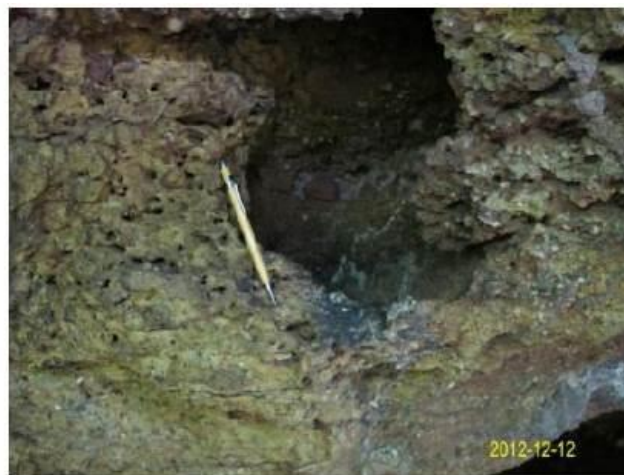
Topograficamente, acima da cavidade GEM-1442, ocorre um afloramento de conglomerado com matriz ferruginosa e fragmentos milimétricos a centimétricos de litologias diversas (Figura 4). Os fragmentos são compostos por jaspilito, hematita, rocha básica e quartzo. Fragmentos de jaspilito e hematita são mais comuns, com tamanho variando de 1 mm a 15 cm, subangulosos a arredondados, mostrando acamamento, superficialmente mostram-se erodidos, cor variando de cinza escuro a bonina. Fragmentos de rocha básica aparecem subordinadamente, possuem tamanho de 1 mm a cerca de 10 cm e estão subangulosos a arredondados, apresentam-se intemperizados, cor variando de violácea a ocre. Fragmentos de quartzo são escassos, possuem tamanho de 1 mm a 10 cm, arredondados, cataclásados no interior, cor variando em cinza, branco, leitoso.

Não foram observadas estruturas, a distribuição dos fragmentos mostra-se caótica, com

grãos pequenos misturados a grandes. Pela presença de diversos fragmentos subarredondados infere-se relativamente pouco transporte; no caso do quartzo ocorreu grande transporte. Este conglomerado aparentemente é um depósito de tálus com contribuição de drenagem (que forneceu o quartzo). Infere-se que o córrego que atualmente percorre a base cerca de 20 m abaixo já percorreu estas altitudes.

Figura 4 – Esquerda: conglomerado acima da cavidade, na vertente. Direita: aspecto da canga no teto da cavidade.

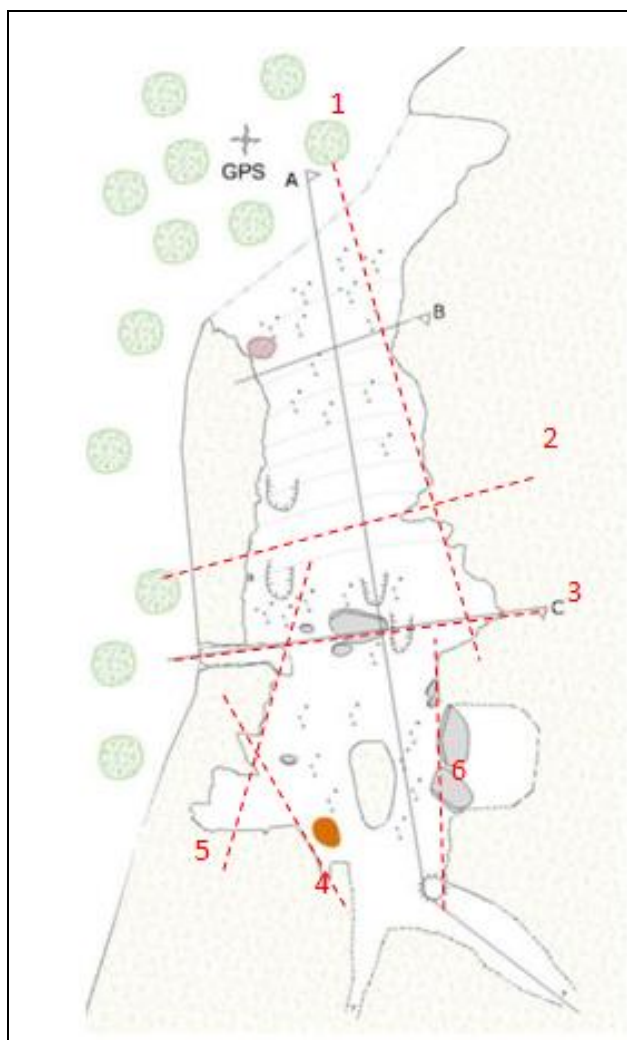
A cavidade mostra diversas estruturas, principalmente fraturamentos, provavelmente oriundos de alívio. A fratura 1 na Figura 6 corresponde ao principal lineamento condicionando o eixo de maior desenvolvimento da cavidade. As fraturas 2 e 3 são praticamente ortogonais a fratura 1 e condicionam protuberâncias e reentrâncias nas paredes. A fratura 3 condiciona também uma pequena saída triangular. As fraturas 4, 5 e 6 condicionam paredes, reentrâncias e protuberâncias. Estas fraturas podem ser observadas nas fotos de monitoramento

Figura 6 – Mapa da cavidade GEM-1442 mostrando principais fraturamentos.

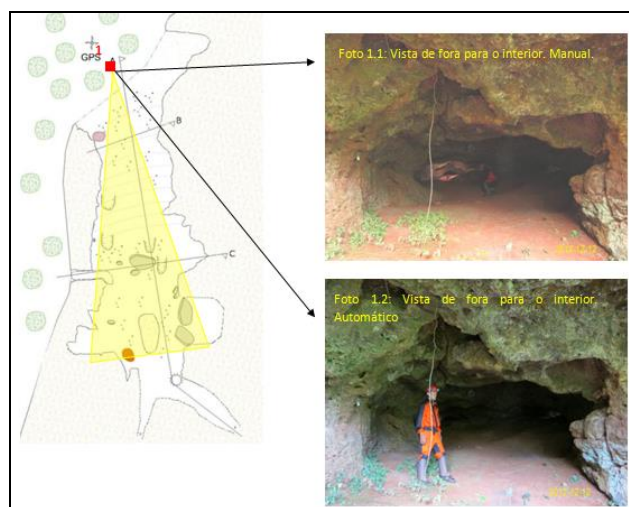
Figura 8 – Registro fotográfico a partir da base 1.

No ponto 1 evidencia-se uma fratura no teto da cavidade. A Foto 1.1 na Figura 8 foi realizada com tripé na altura 91 cm, direção 175° , inclinação $+15^\circ$. Ao fundo, flash Kyocera com célula fotoelétrica, iluminando a porção distal sul da cavidade. A foto foi tirada no manual com abertura de 5.6 e velocidade do obturador de $2''$. A Foto 1.2 foi tirada no automático na mesma posição que a anterior e mudança de lugar do espeleólogo.

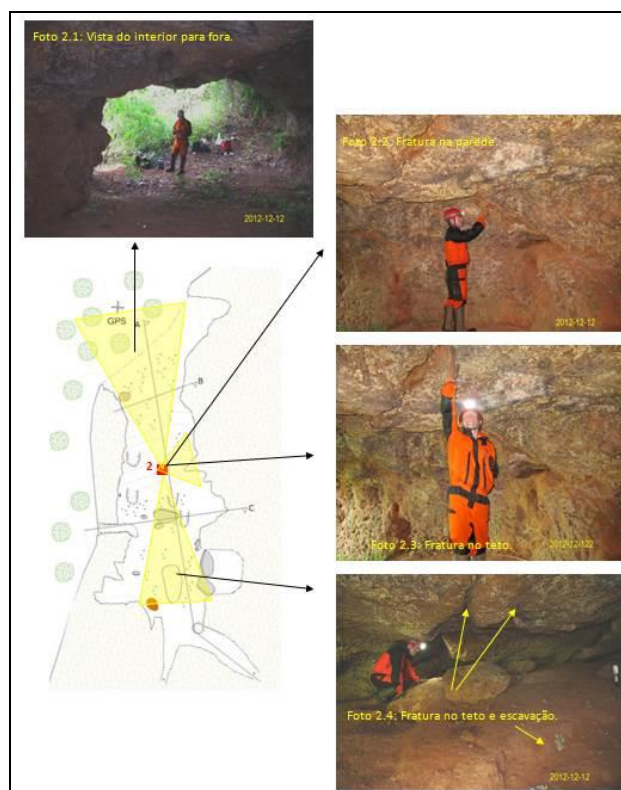
Figura 9 – Registro fotográfico a partir da base 2.

No ponto 2 evidencia-se mais fraturas no teto da cavidade. As fotos da Figura 9 foram realizadas com tripé na altura 60 cm, inclinação 0° e direções variadas. Notar o espeleólogo mostrando as fraturas no teto. A Foto 2.1 apresenta uma vista do interior para fora com direção 155° . A Foto 2.2, apresenta uma fratura na parede continuação da que ocorre no teto, direção da foto 65° . A Foto 2.3, apresenta uma fratura ortogonal à anterior, no teto, direção da foto 65° . A Foto 2.4 mostra fraturas no teto e escavação no piso, além de evidenciar a existência de blocos métricos dispersos no piso.
