As Consequências do Mal Planejamento na Delimitação de uma Unidade de Conservação: O Complexo de Cavernas de São Domingos - Um Estudo de Caso

José Neto SOARES FILHO 1; Magda Beatriz MATTEUCCI 2

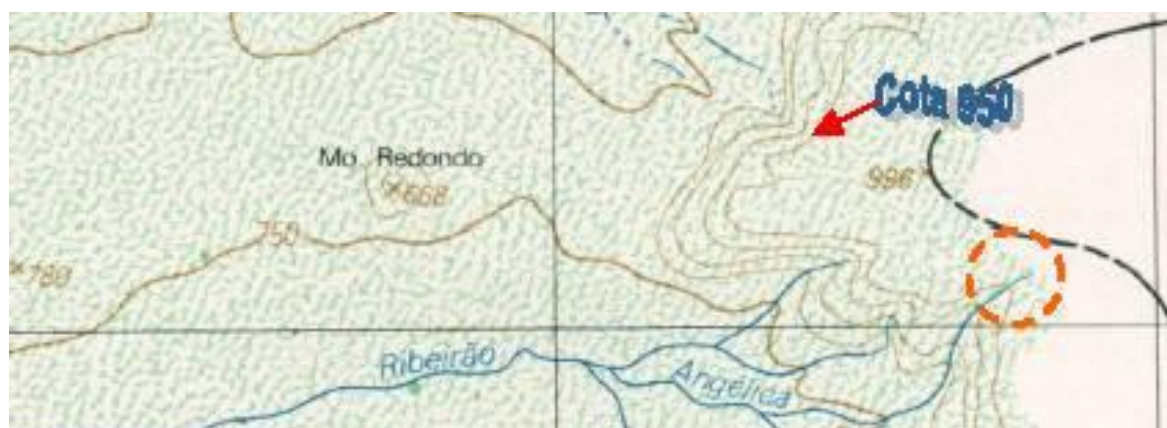
Figura 2 – Carta IBGE – folha SD-23-V-D-I, apresentando detalhe da nascente do Ribeirão Angélica excluída do PETeR

Outro inconveniente que diz respeito a escolha desta curva de nível é a exclusão de 10 (dez) nascentes, a saber: do Ribeirão Angélica, (2) duas; do Ribeirão São Vicente, 6 (seis) e do Córrego do Macaco, (2) duas. (Figuras 2, 3 e 4).

Se observado em tempo poder-se-ia verificar que havendo um avanço de no máximo 200m na horizontal, todas as nascentes deste conjunto hidrográfico, estariam contempladas como sendo área do parque.

Com relação a utilização de pontos de cotas não comprovadas, para definir os limites do parque (Figura 2), sob a ótica da cartografia não haveria inconveniente técnico para locação e materialização dos mesmo, pois em se tratando de planimetria, não apresentam possibilidade da existência de erros (2D) se realizado com um GPS topográfico ou geodésico, auxiliado por um link de rádio.

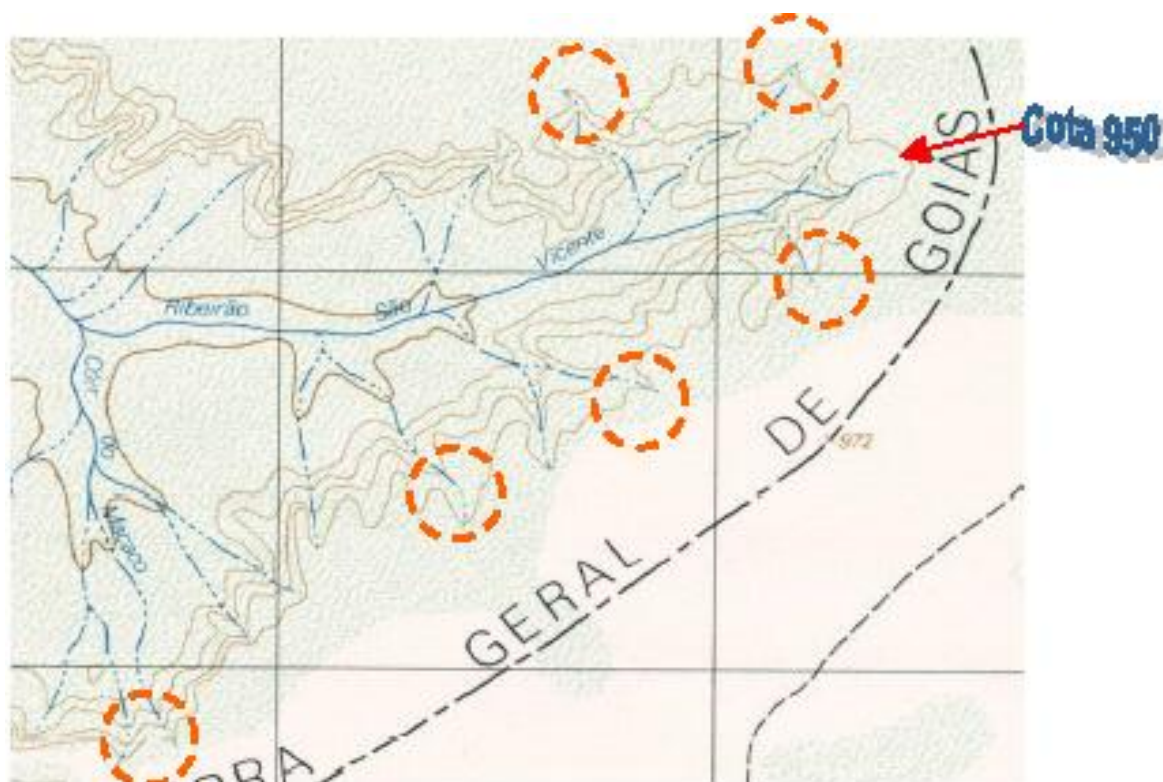
Figura 4 – Carta IBGE folha SD 23-V-D-IV, apresentando detalhe das nascentes do Ribeirão São Vicente e Córrego do Macaco, excluídas do PETeR
